# Uudenmaan kalatiet

# Kalatiet palauttavat kalojen vaellusmahdollisuudet padottuihin jokiin

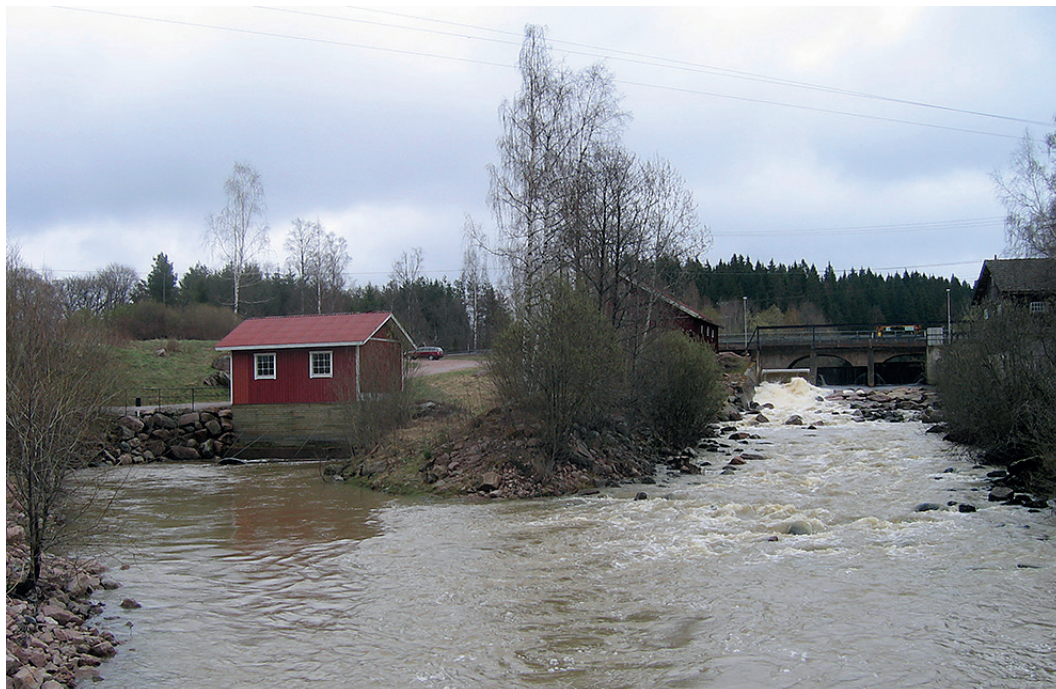
*Koskenkylänjoen Kuuskosken voimalaitos ja säännöstelypato. Kuva: Pasi Lempinen*

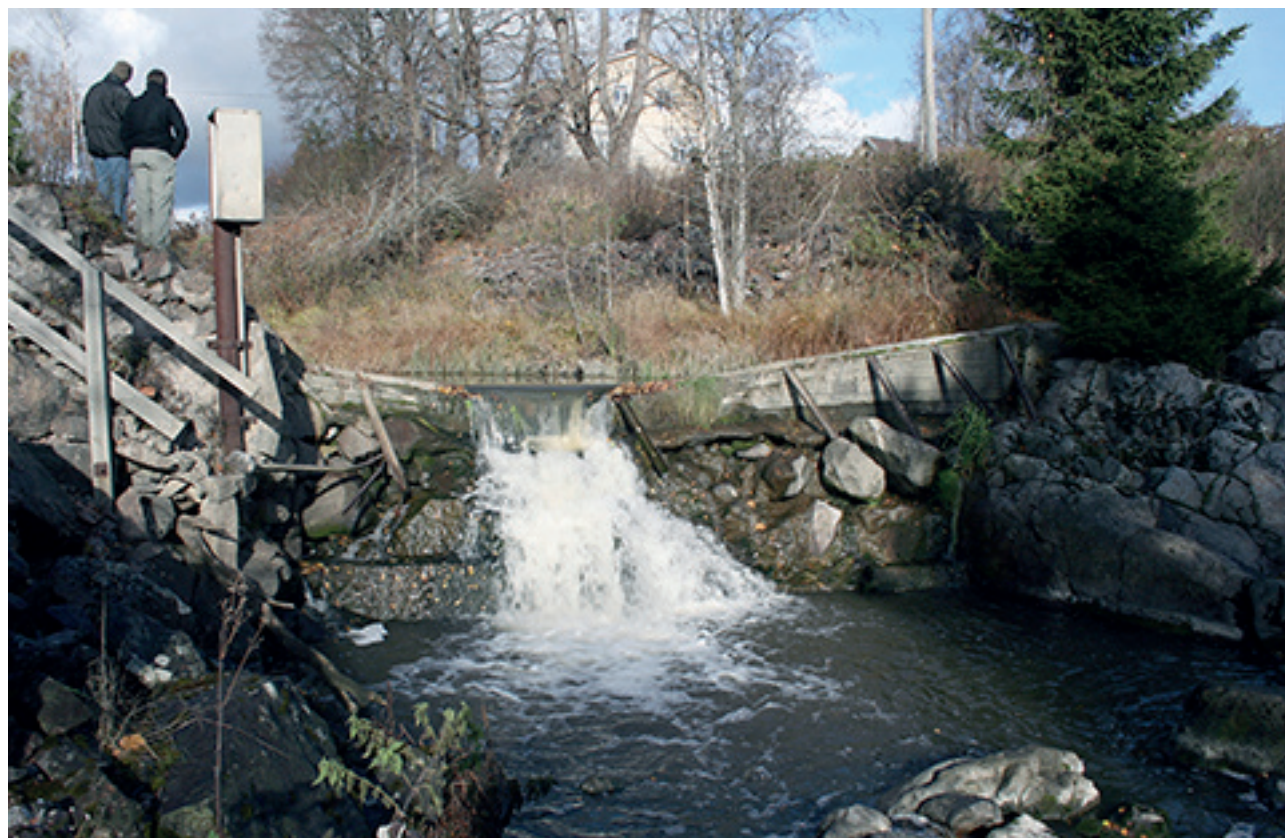
*Siuntionjokeen laskevassa Kirkkojoessa sijaitsevan vanhan myllypadon rakenteet haittaavat vielä toistaiseksi kalojen nousua. Kuva: Pasi Lempinen*

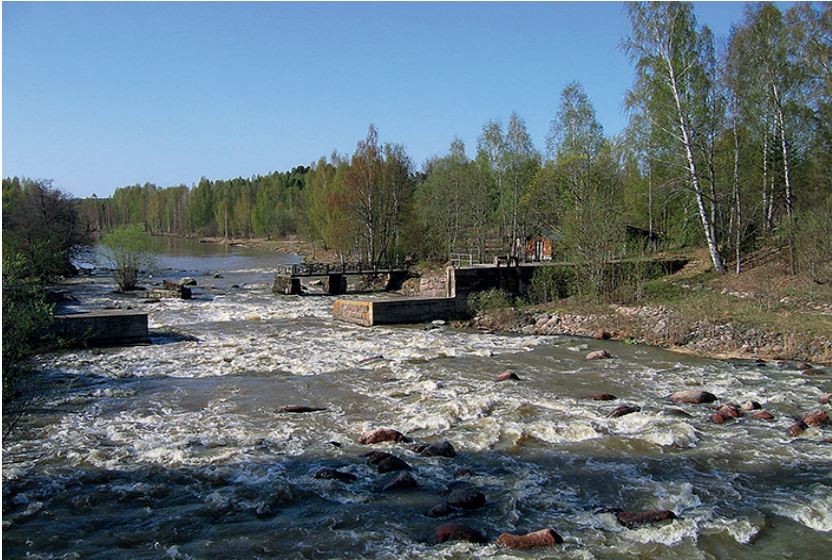
*Koskenkylänjoen Forsbynkosken kunnostuksessa vanhan säännöstelypadon tilalle rakennettiin koski. Kuva: Pasi Lempinen*

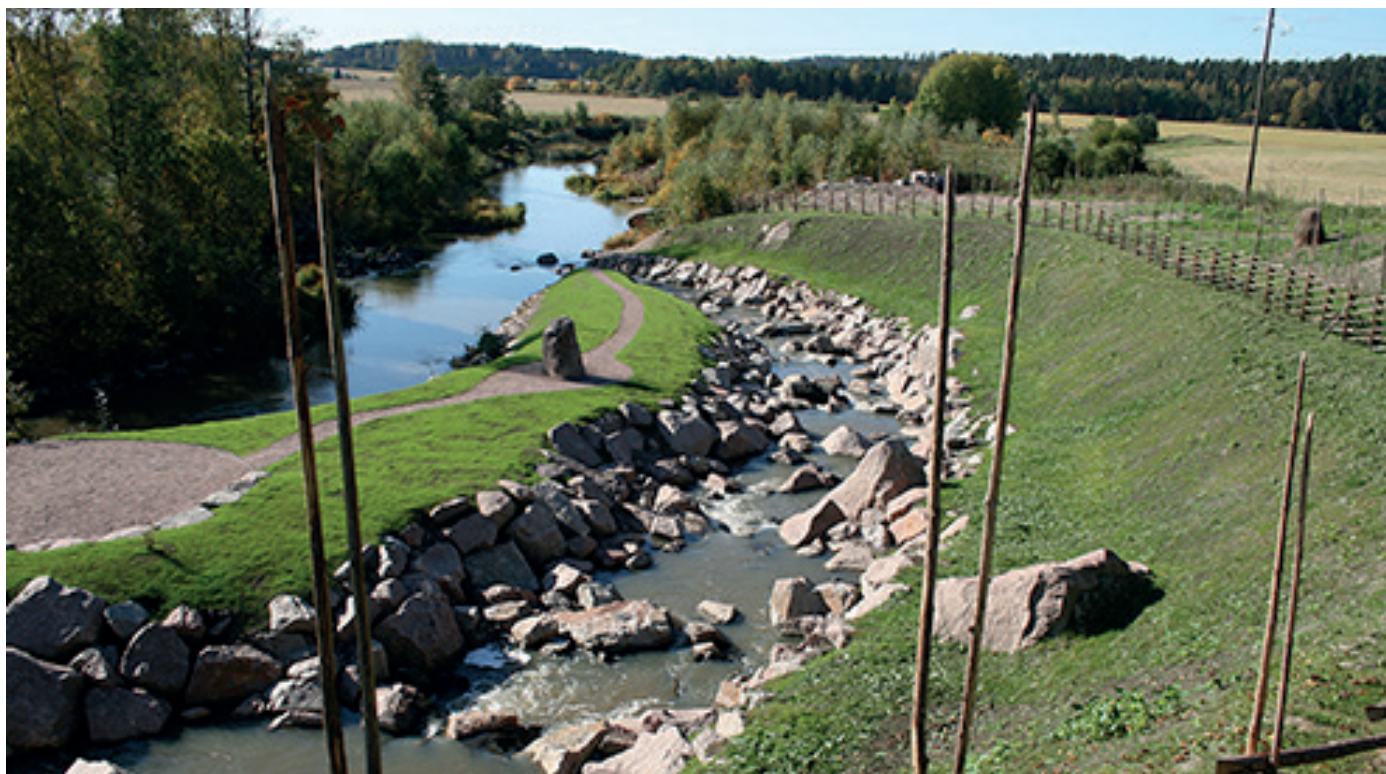
*Kuuskosken kalatie heti rakentamisen jälkeen syyskuussa 2008. Kuva: Pasi Lempinen*

Valmistumisvuosi	2008
Pituus	137 m
Nousu	6 m
Miten nousu on porrastettu	12 kynnystä, altaissa virtakiviä
Pääkynnysten korkeusero	0,35 - 0,55 m
Mitoitusvirtaama	1,0 m <sup>3</sup> /s
Vesileveys mitoitusvirtaamalla	4 - 5 m
Vesisyvyys mitoitusvirtaamalla	0,3 - 0,8 m
Etäisyys jokisuusta	8 km

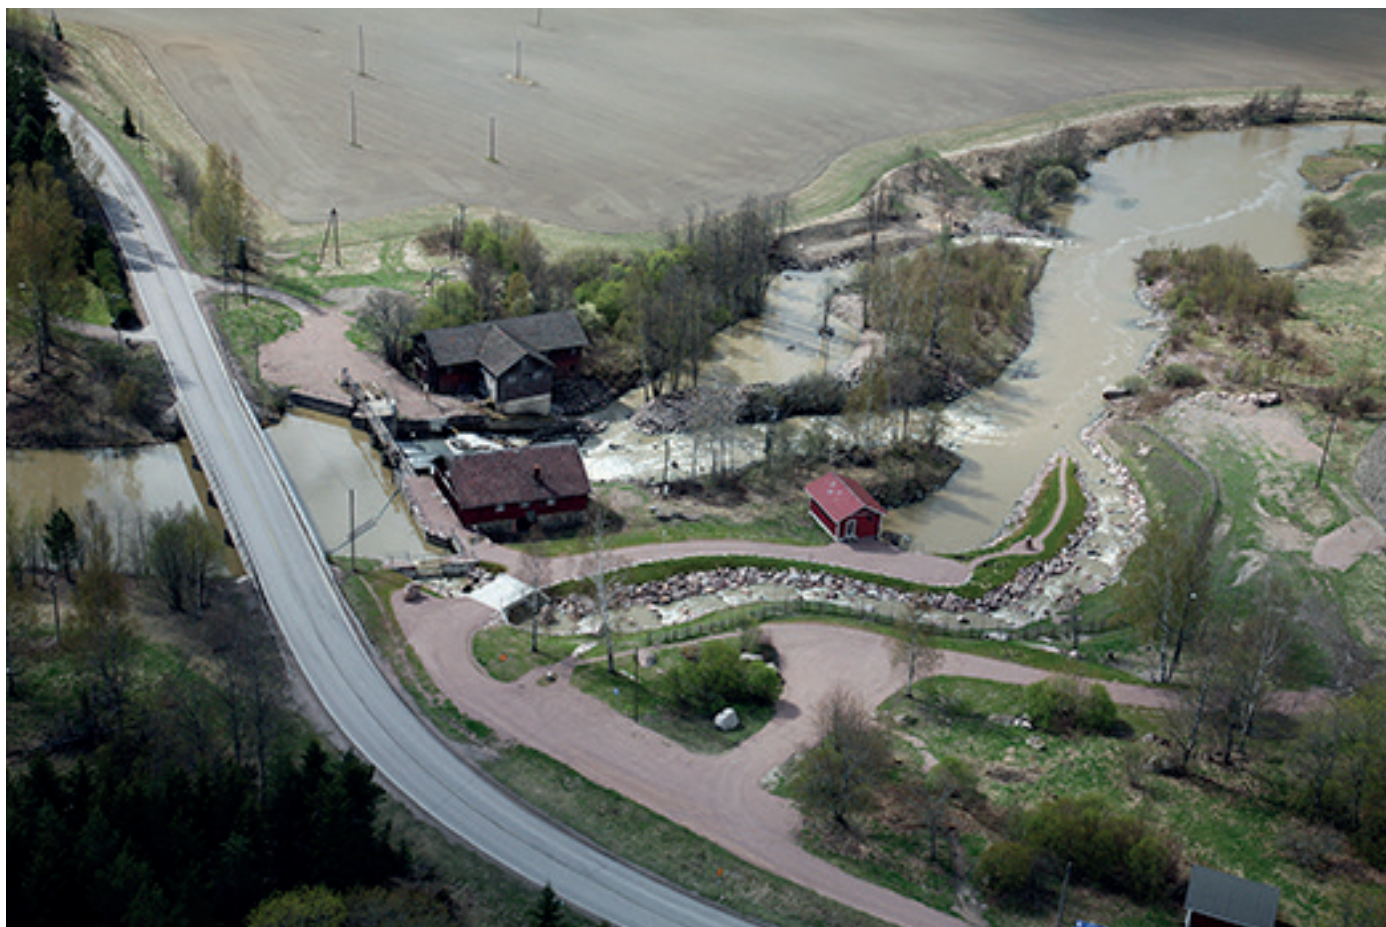
*Kuuskoski toukokuussa 2009. Kalatien kautta kalat voivat nousta säännöstelypadon ja Kuuskosken uuden voimalaitoksen (pieni punakattoinen rakennus) ohi. Kuva: Tero Taponen*

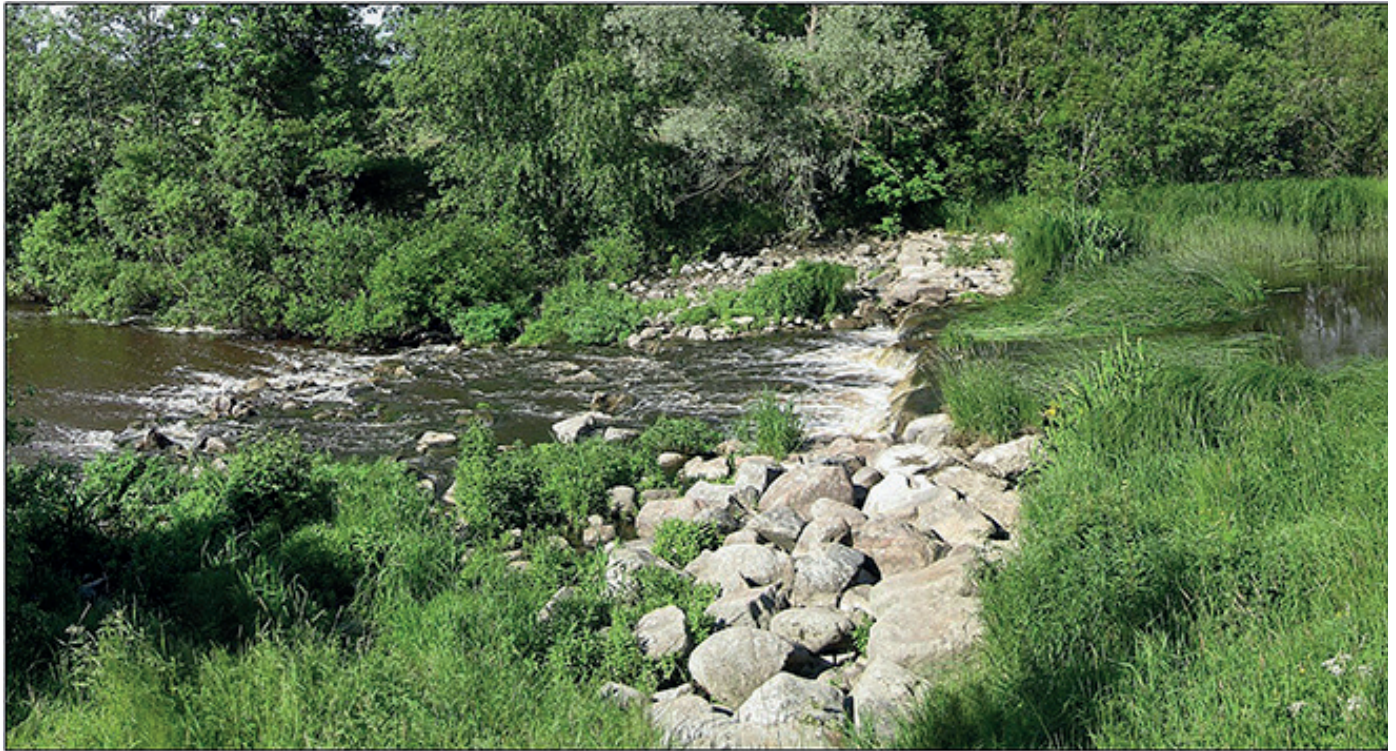
*Anttilan pohjapato ennen kunnostusta kesällä 2010. Kuva: Harri Aulaskari*

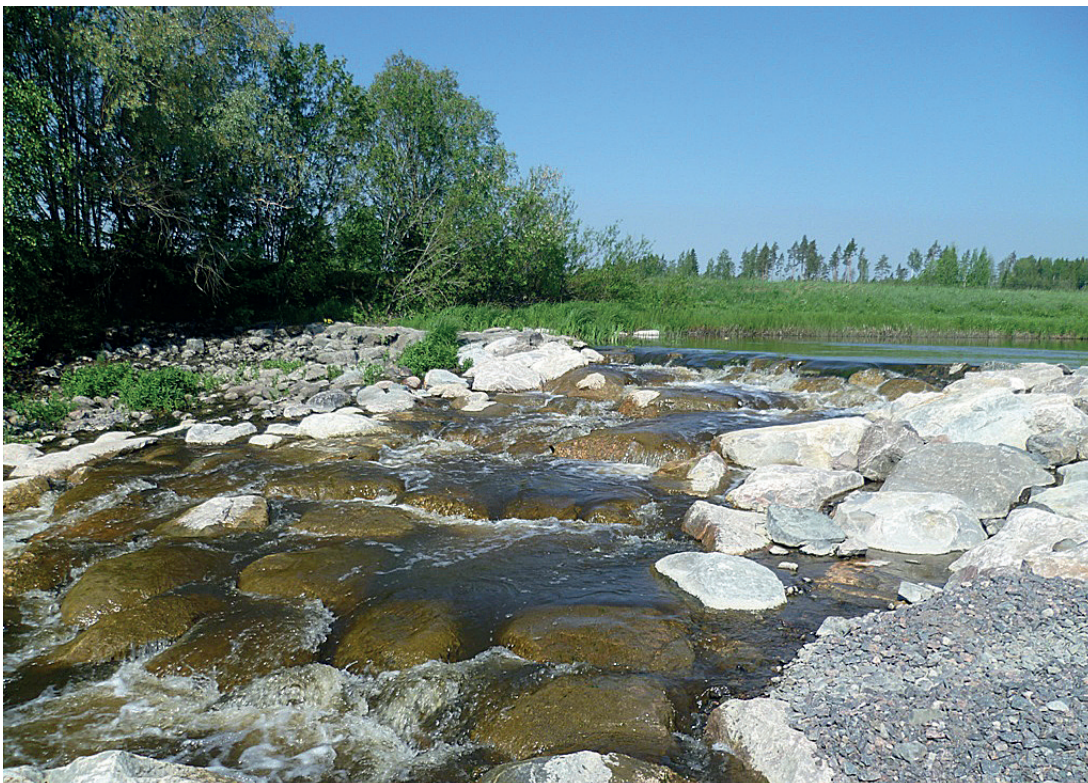
*Anttilan pohjapadon suisteita ja kiveyksiä kesäkuussa 2011. Pohjapato kunnostettiin edellisenä syksynä. Kuva: Harri Aulaskari*

Uudenmaan ympäristökeskus kunnosti Anttilan pohjapadon vuonna 2010. Anttilan pohjapadon monipuolistamisessa yhdistyi padon välttämätön kunnostaminen ja uuden ajan tarpeet. Alkujaan tulvasuojelun tarpeita varten rakennetussa padossa kalojen nousu- ja elinmahdollisuudet olivat heikot. Monipuolistaminen paransi näitä mahdollisuuksia. Samalla voitiin auttaa harvinaista eläinlajia – saukkoa – rakentamalla saukoille ns. hajupostipaikka. Saukot käyttävät tämänkaltaisia paikkoja suojapaikkoina ja keskinäiseen viestimiseen.

Valmistumisvuosi	2010
Pituus	20
Nousu	1, 25 m
Miten nousu on porrastettu	4 suistetta ja virtakiviä
Pääkynnysten korkeusero	n. 0,3 m
Mitoitusvirtaama	Koko joen virtaama
Vesileveys mitoitusvirtaamalla	8 m
Vesisyvyys mitoitusvirtaamalla	0,2 - 1,0 m
Etäisyys jokisuusta	n. 60 km

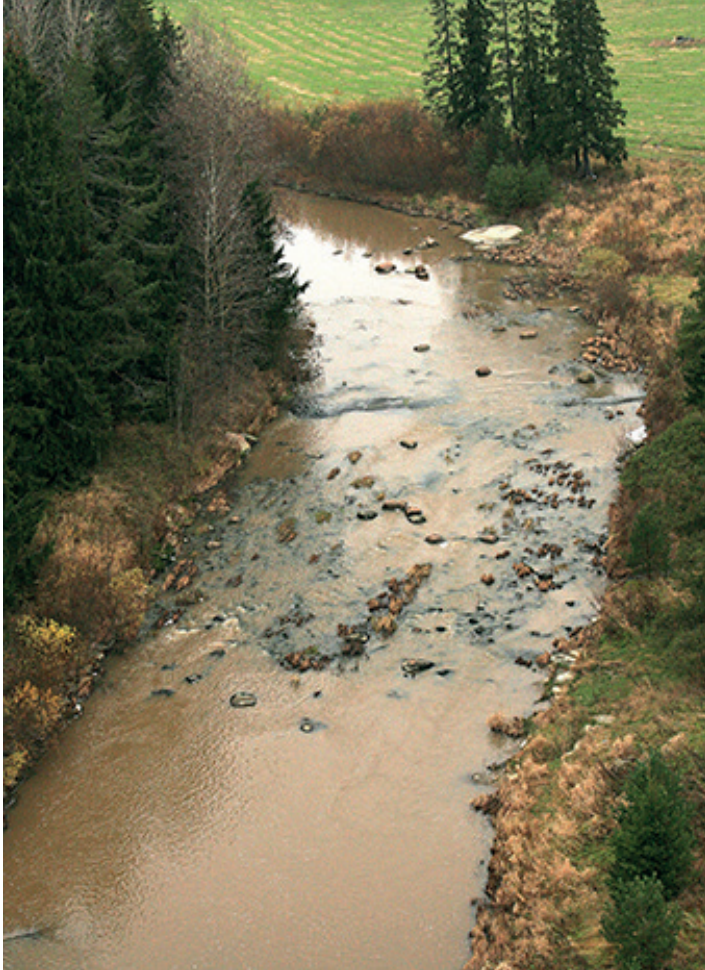
*Fallforsenin pohjakynnys vuonna 2007 ennen kunnostus-  
menpiteitä. Kuva: Tero Taponen*

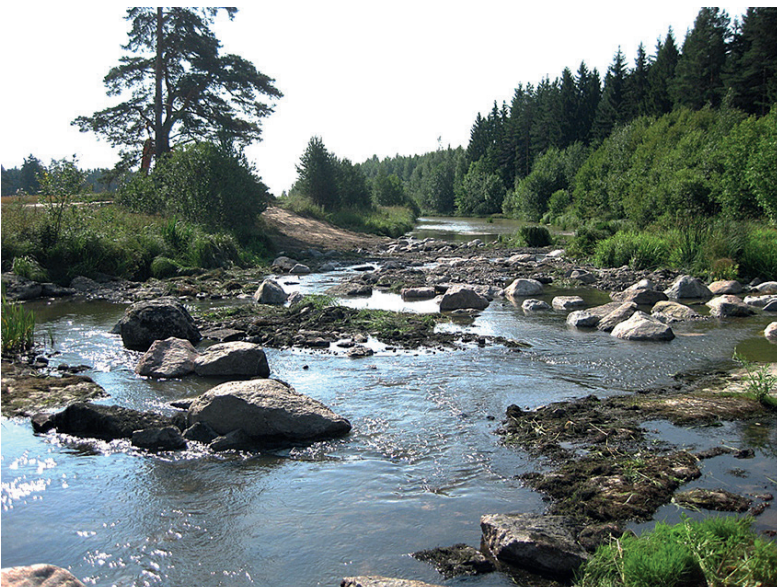
*Fallforsenin pohjakynnykseen muotoiltiin mutkitteleva  
alivesiuoma ja lisättiin kiviä.  
Kuva: Harri Aulaskari*

Vuonna 2010 Uudenmaan ympäristökeskus kunnosti Taasianjoen pohjakynnyksiä. Fallforsenin pohjakynnykseen muotoiltiin mutkitteleva alivesiuoma ja lisättiin syvyysvaihtelua, jotta alue toimii parempana elinalueena kaloille ja ravuille.

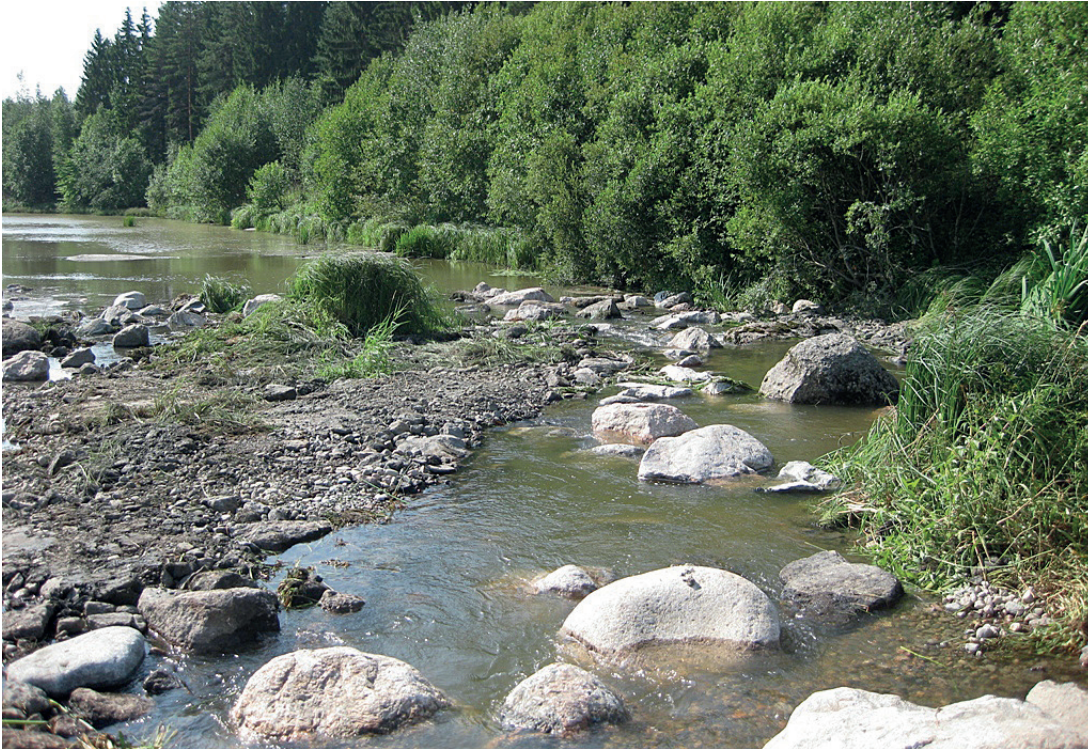
*Pohjakynnyksen alaosa heti kunnostusten jälkeen vuonna 2010. Kuva: Harri Aulaskari*

Pohjakynnyksen alaosaan lisättiin myös kivimateriaalia kynnysalueen loiventamiseksi ja niska-alue soraistettiin taimenelle kelvolliseksi lisääntymisalueeksi. Toimenpiteet paransivat kalojen nousumahdollisuuksia pohjakynnyksessä erityisesti pienten virtaamien aikana. Kunnostuksella pyrittiin myös monipuolistamaan maisemakuvaa ja parantamaan vesistön virkistyskäyttömahdollisuuksia.

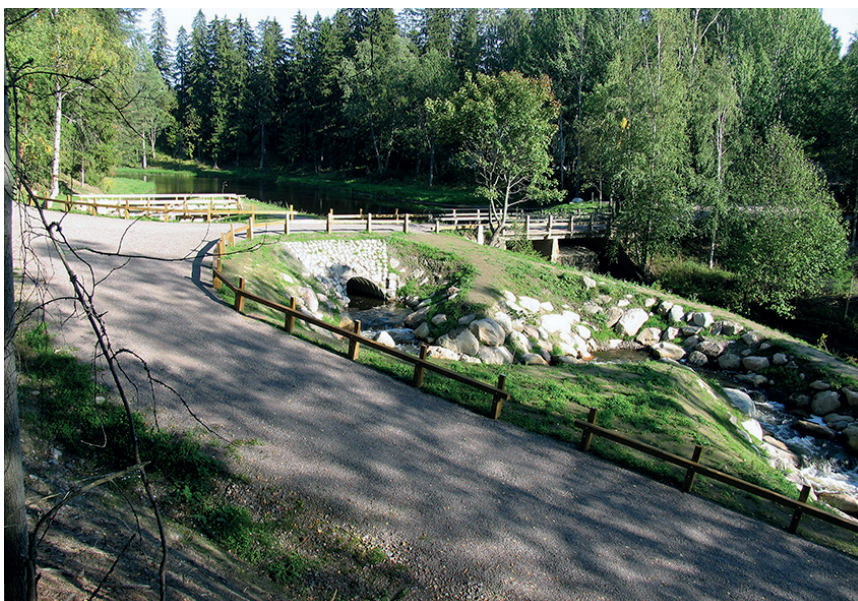
Valmis kalatie syksyllä 2006. Kuva: Juha Kuvaja

Valmistumisvuosi	2005/2006
Pituus	75 m
Nousu	3,8 m
Miten nousu on porrastettu	Betonikynnys, 19 luonnonkivikynnystä ja välikiveykset
Pääkynnysten korkeusero	0,2 m
Mitoitusvirtaama	n. 0,4 m <sup>3</sup> /s      vedenkorkeudella +64,80 m
Vesileveys mitoitusvirtaamalla	2,5 m
Vesisyvyys mitoitusvirtaamalla	0,2 - 0,7 m
Etäisyys jokisuusta	56 km

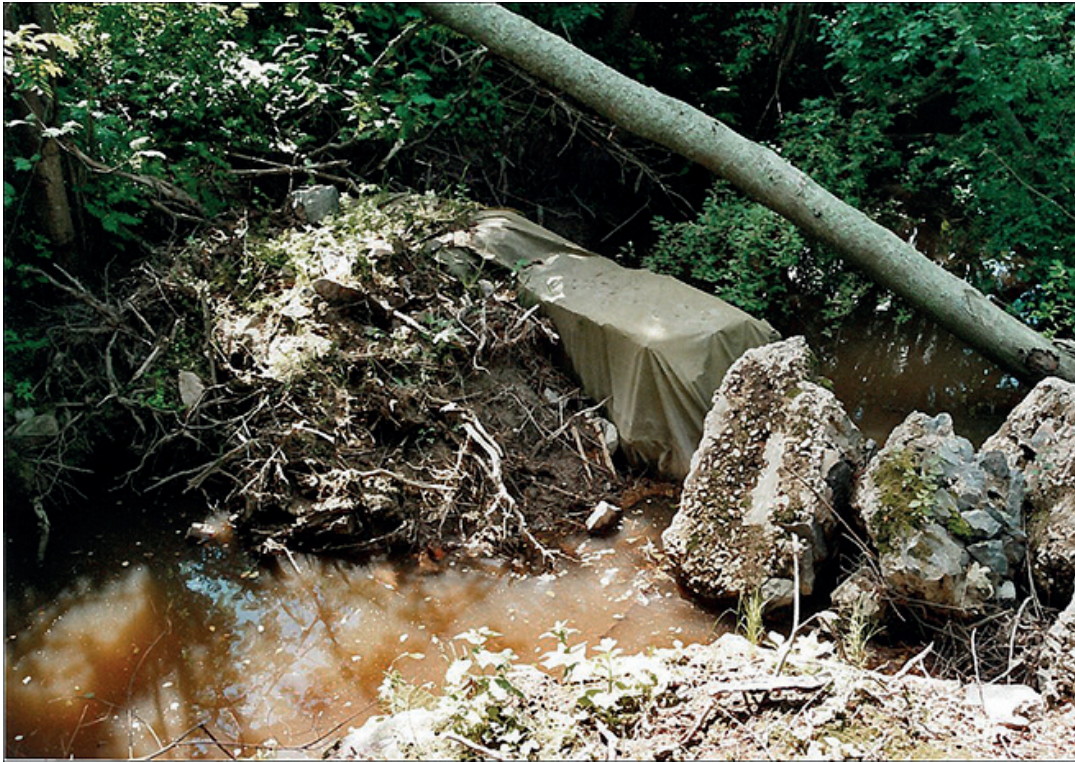
*Patorakennelma vuonna 2000. Kuva: Harri Aulaskari*

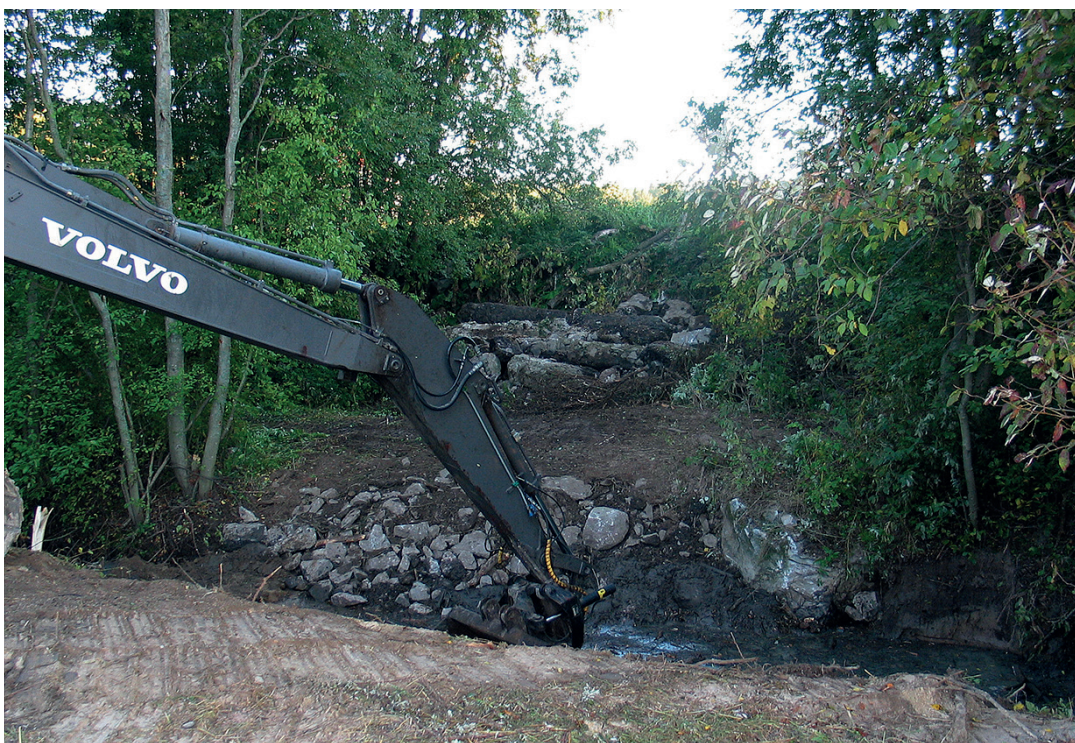
*Pato on purettu ja poh-  
jatöiden teko käynnissä  
vuonna 2003.*

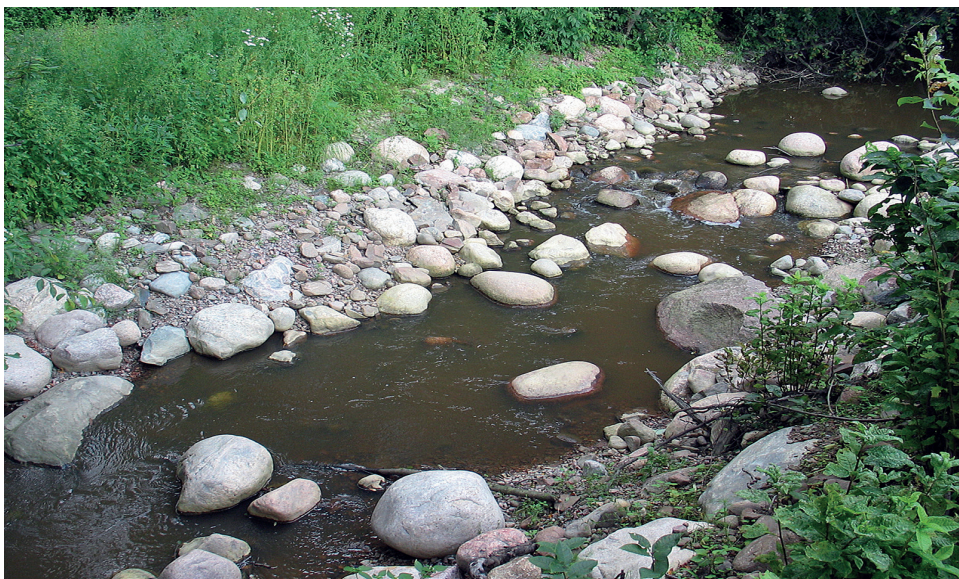
*Patopaikka kunnostuksen jälkeen elokuussa 2004. Kuva: Harri Aulaskari*

Valmistumisvuosi	2003
Pituus	20 m
Nousu	n. 0,3 m
Miten nousu on porrastettu	2 pohjakynnystä ja virtakiviä
Pääkynnysten korkeusero	0,15 m
Mitoitusvirtaama	Koko puron virtaama
Vesileveys mitoitusvirtaamalla	2 m
Vesisyvyys mitoitusvirtaamalla	0,1 - 0,5 m
Etäisyys jokisuusta	2,3 km

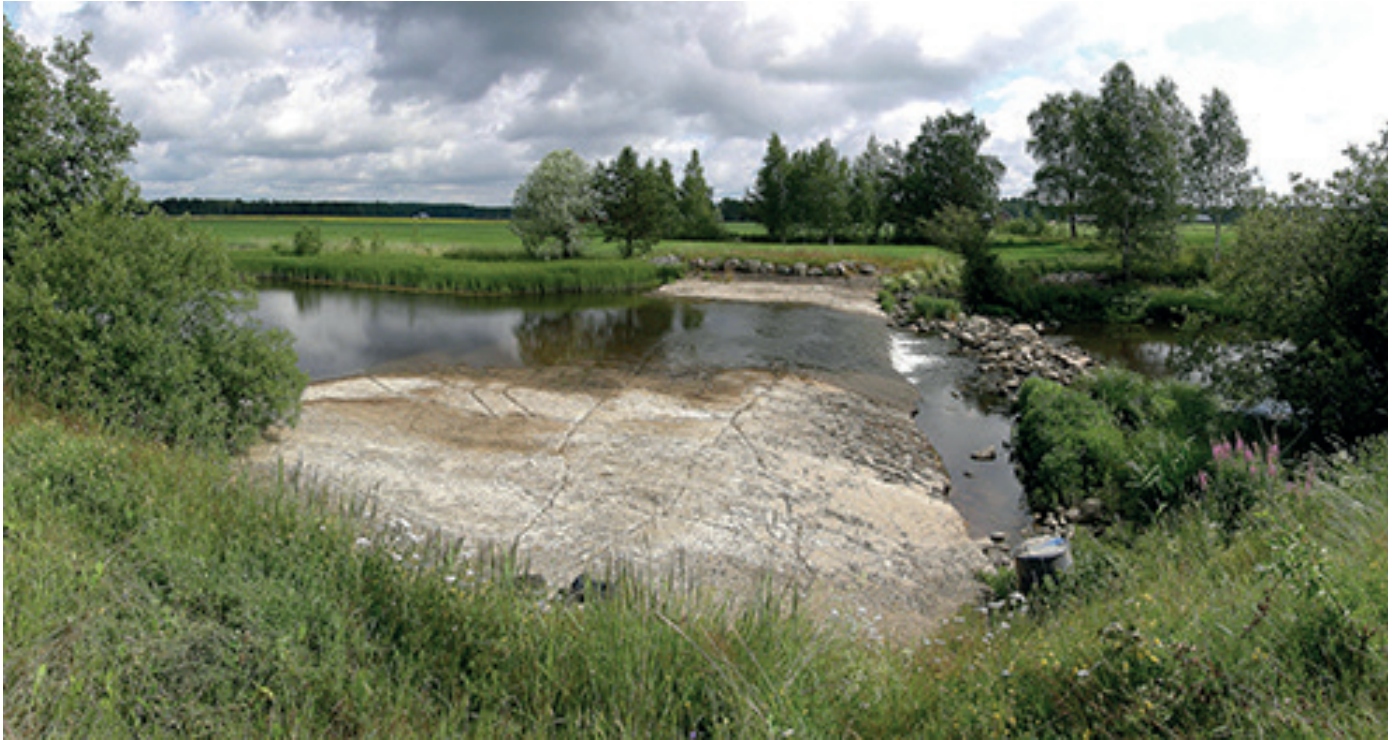
Lontoon pohjapato ennen kunnostusta kesällä 2009. Kuva: Harri Aulaskari

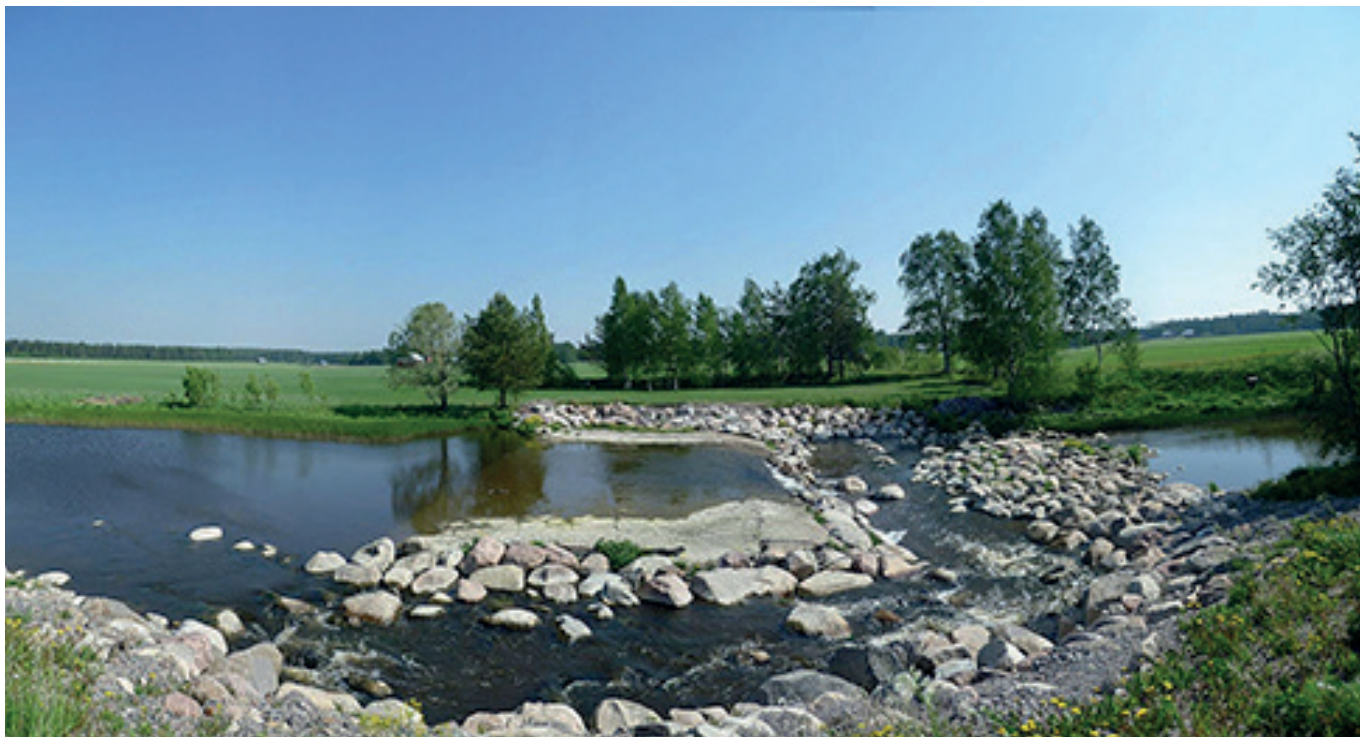
*Kunnostettu Lontoon pohjapato kesäkuussa 2011. Kuva: Harri Aulaskari*

Valmistumisvuosi	2009
Pituus	40 m
Nousu	n. 1,5 m
Miten nousu on porrastettu	Niskakynnys luonnonkivistä ja virtakiviä kynnysmäisinä ryhminä
Pääkynnysten korkeusero	0,1 - 0,2 m
Mitoitusvirtaama	Koko joen virtaama
Vesileveys mitoitusvirtaamalla	2 m
Vesisyvyys mitoitusvirtaamalla	0,2 - 1,0 m
Etäisyys jokisuusta	n. 64 km

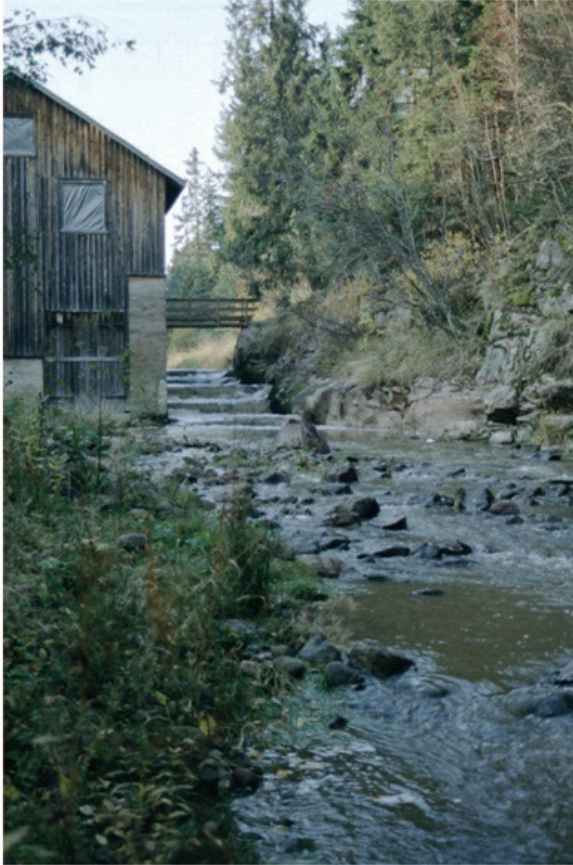
*Ingarskılanjoen myllypadon kalatie syksyllä 1989.  
Kuva: Pasi Lempinen*

Ingarskılan myllypato rakennettiin vuonna 1919. Sitä tarvittiin myllyn ja raamisahan toimintaan vuoteen 1968 asti. Vuonna 1988 Helsingin vesi- ja ympäristöpiiri rakensi betonirakenteisen kalatien, jonka kautta kaloilla oli sopivissa virtaamaolosuhteissa mahdollisuus nousta padon ohi.

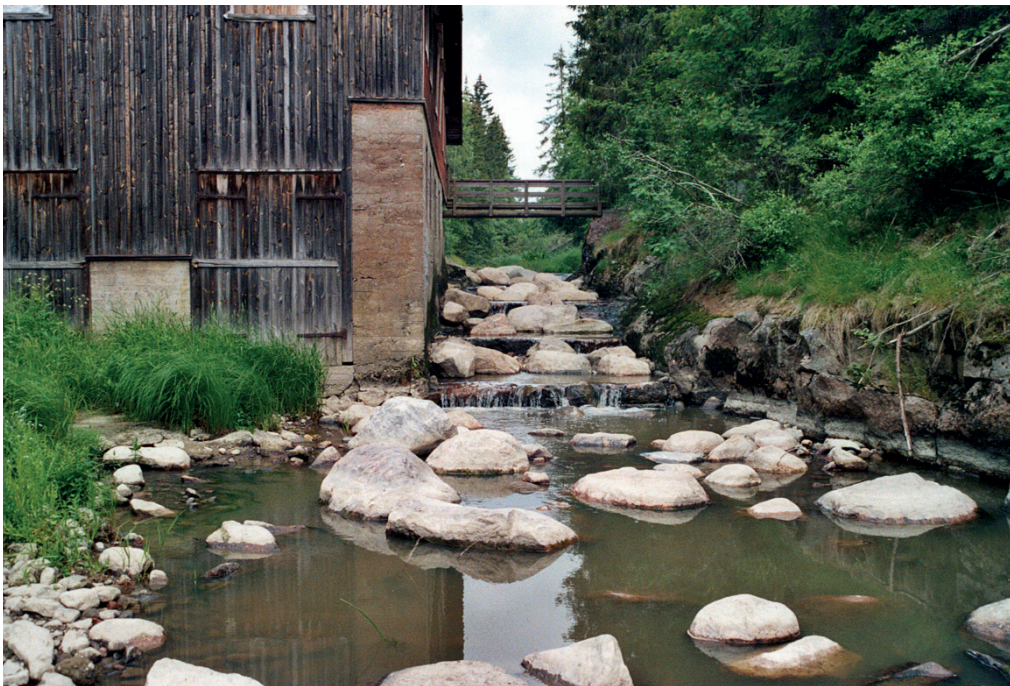
*Vuonna 1999 myllypadon kalatietä parannettiin kiveämällä ensimmäisen kerran.  
Kuva: Harri Aulaskari*

Uudenmaan ympäristökeskus paransi kalatien toimivuutta ensimmäisen kerran vuonna 1999 laittamalla kiviä kalatiehen. Vuonna 2003 kiveystä parannettiin ja täydennettiin samassa yhteydessä kun kalatien alapuolista aluetta kunnostettiin. Jo samana syksynä todettiin, että kalatien toimivuus oli parantunut merkittävästi ja yläpuoliselta koskialueelta tavattiin useita merestä kudulle nousseita kaloja. Viimeisimmän kunnostuksen jälkeen yläpuolisilla lisääntymisalueilla on havaittu vuosittain taimenen luonnonlisääntymistä ja merestä nousseita suuria meritaimenia.

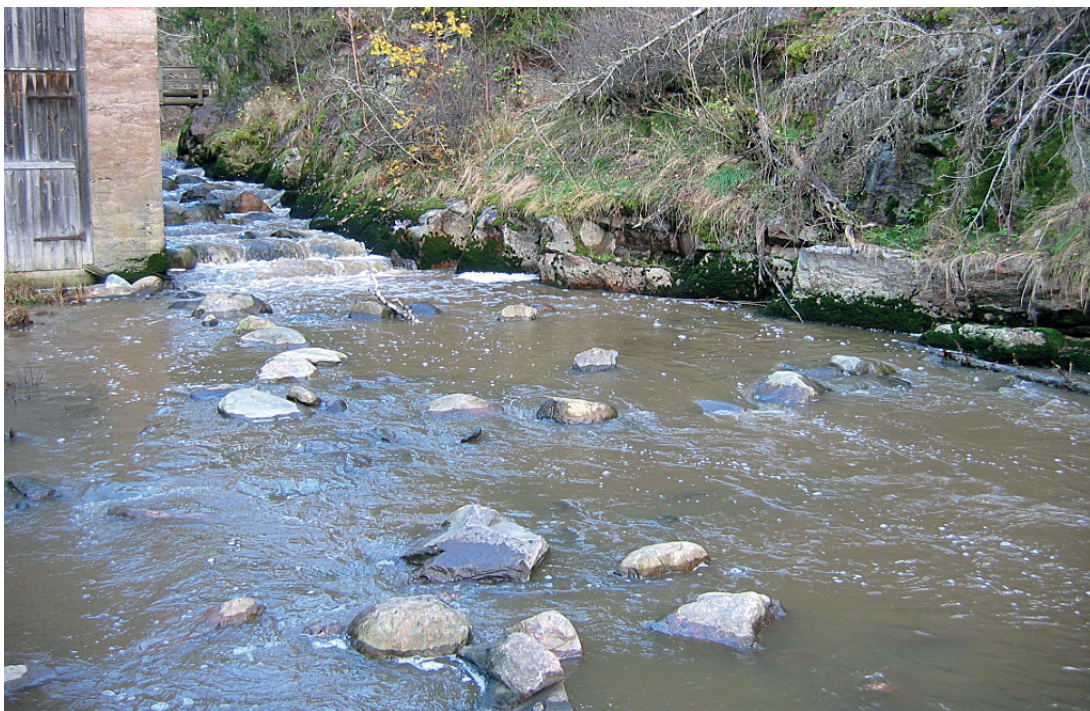
*Vuonna 2003 tehdyn kalatien kiveyksen ja padon alapuolisen alueen kunnostuksen jälkeen kalatien toimivuus parani merkittävästi. Kuva: Harri Aulaskari*

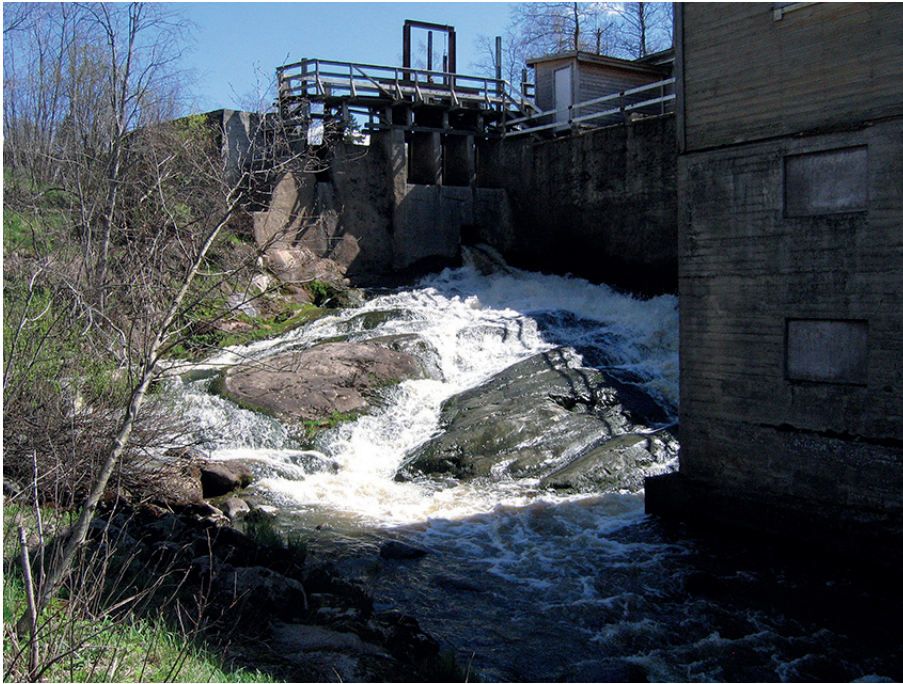
*Sågarsinkosken säännöstelypato esti kalojen vaellukset. Kuva: Pasi Lempinen*

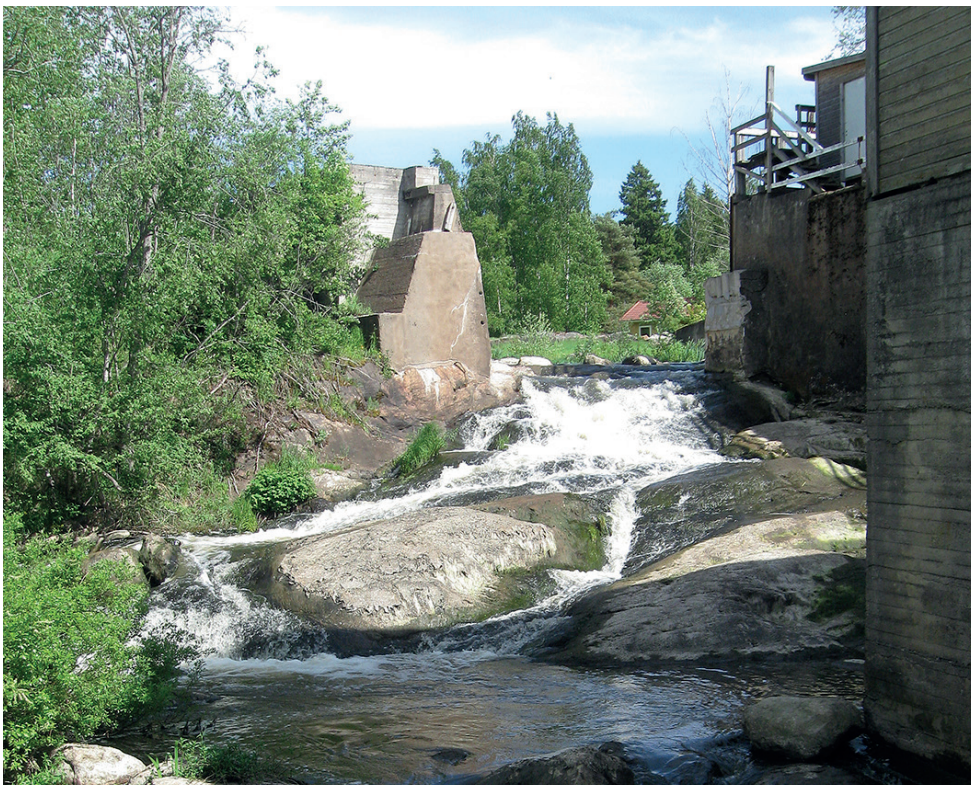
*Sågarsinkosken kunnostukseen kuului padon purkaminen osittain. Kuva: Esa Lehtinen*

Vuonna 2006 koskitilan omistajaksi vaihtui yksityinen yritys, jolla ei ollut enää tarvetta säännöstellä vesistöä. Heidän päätavoitteenaan oli päinvastoin purkaa pato ja ennallistaa koskialue taimenen lisääntymisalueeksi ja kalastuskohteeksi. Siuntionjoen Sågarsinkosken kunnostus (voimalaitoksen säännöstelypadon purku ja ohitusuoman kunnostus) toteutettiin vuonna 2007. Sågarsinkosken voimalaitoksen pääuoman patoa purettiin noin 7 metriä entisten tulva-aukkojen kohdalta kallioon asti.

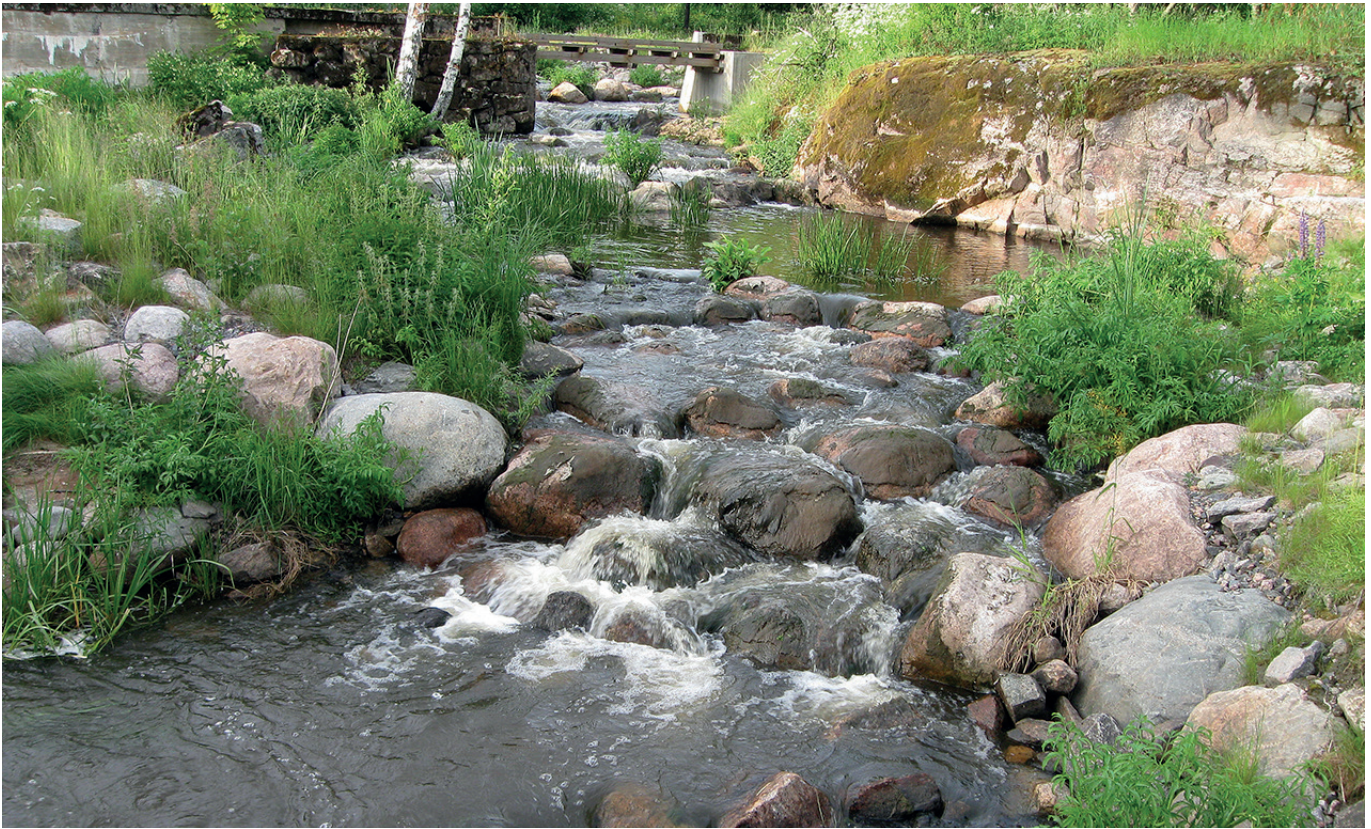
Sågarsinkosken luonnonmukaisen kalatien yläosa. Kuva: Esa Lehtinen

Padon purkamisen lisäksi kalan nousua varten ja elinalueiden lisäämiseksi toteutettiin 290 metriä pitkä luonnonmukainen kalatie padon ohitse kunnostamalla kosken kuivaksi jäänyt sivuhaara. Nyt sen kautta virtaa osa joen vedestä.

Valmistumisvuosi	2007
Pituus	290 m
Nousu	n. 5,0 m
Miten nousu on porrastettu	Luonnonkivikynnyksiä ja koskimaisen elinympäristön luominen kiveämällä
Pääkynnysten korkeusero	0,2 - 0,4 m
Mitoitusvirtaama	1,0 m <sup>3</sup> /s (keskivirtaamalla)
Vesileveys mitoitusvirtaamalla	4 - 10 m
Vesisyvyys mitoitusvirtaamalla	0,2 - 1,0 m
Etäisyys jokisuusta	18 km

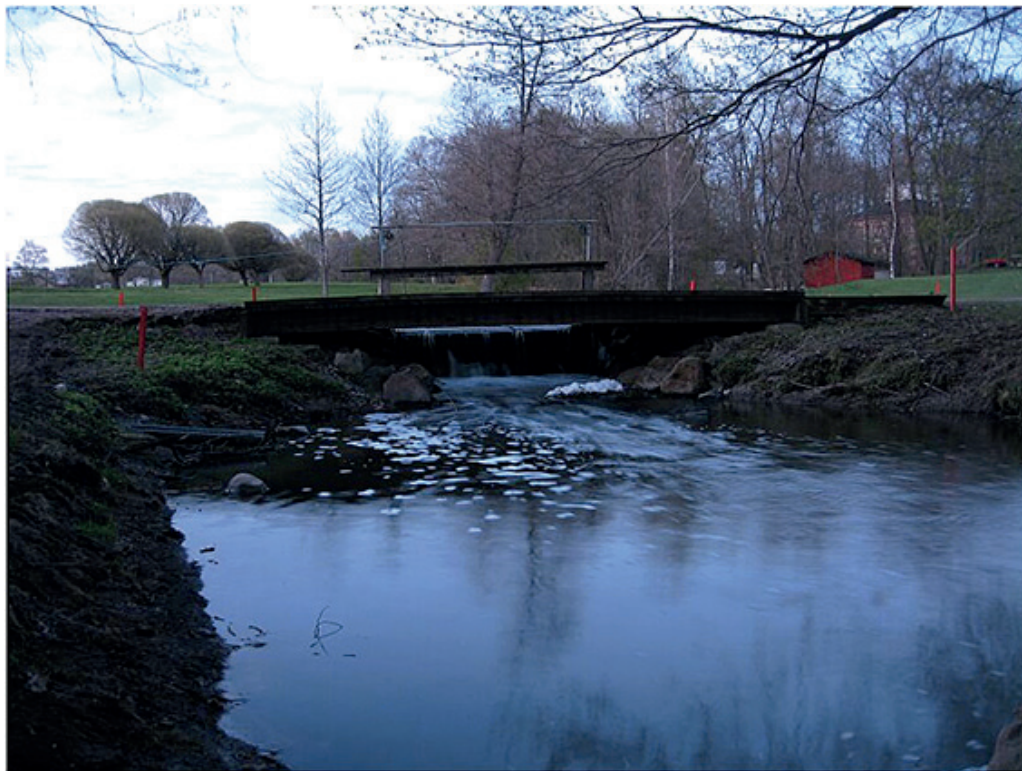
*Talin kastelualtaan pato ennen kunnostusta vuonna 2007.  
Kuva: Aki Janatuinen*

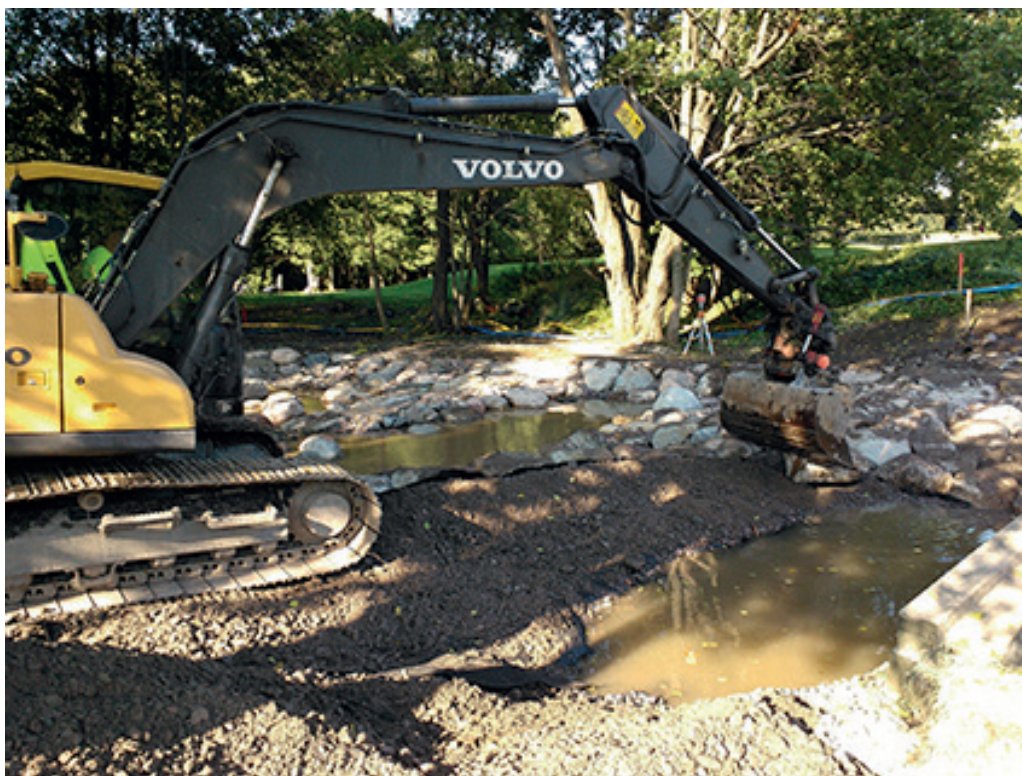
*Kunnostusta syksyllä 2013, ylimmän kynnyksen rakentaminen käynnissä. Kuva: Harri Aulaskari*

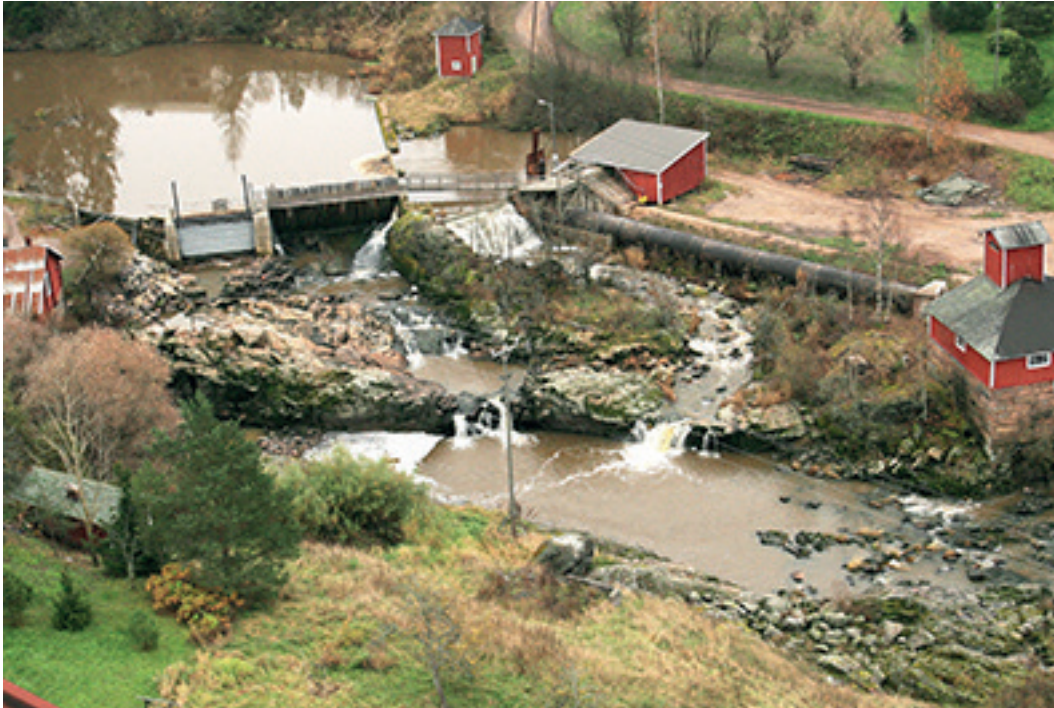
*Vakkolankoski ennen kalatien rakentamista. Kuva: Tero Taponen*

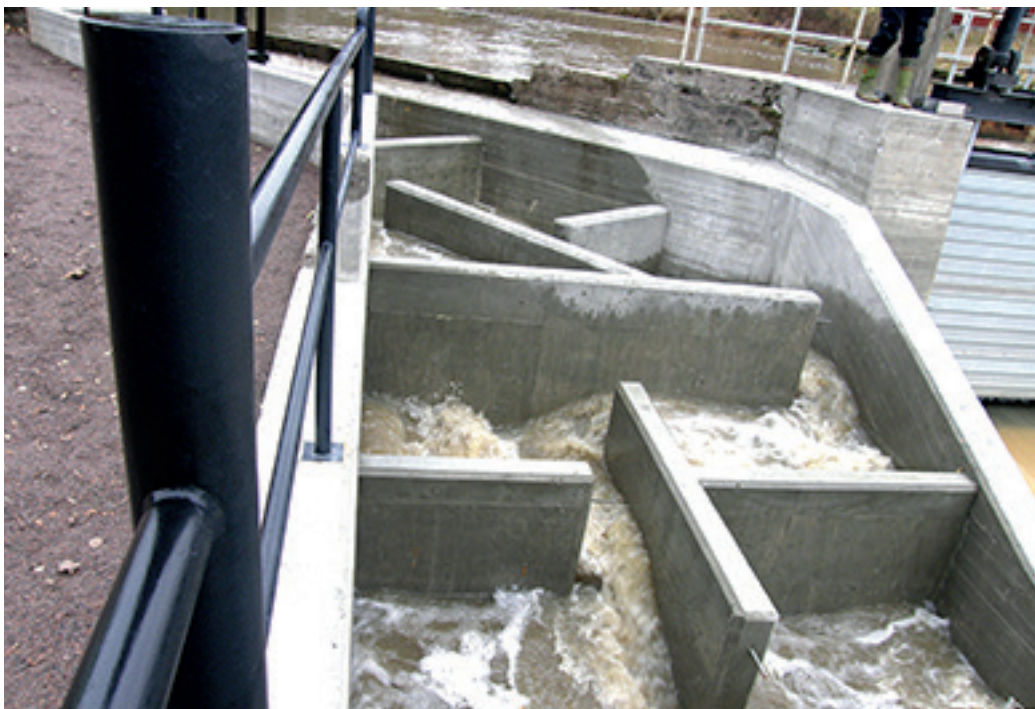
*Vakkolankosken kalatien yläosa on betonirakenteinen rakokalatie, jossa veden kulkua ohjataan väliseinillä altaista toiseen. Kuva: Harri Aulaskari*

Vuonna 2009 Uudenmaan ympäristökeskus rakensi kalatalousviranomaisen tilauksesta Vakkolankoskeen kalatien. Kalatie toteutettiin ns. hybridikalatienä, josta 4,1 metrin nousu on toteutettu luonnonmukaisena kalatienä (65 metriä) ja yläosan nousu 2,7 m on rakokalatieosuutta (15 metriä). Kalatie suunniteltiin pääosin Uudenmaan ympäristökeskuksessa, mutta rakokalatien raudoitukset suunnitteli FCG Planeko Oy.
